## RAPPORT DE REPERAGE DES MATERIAUX ET PRODUITS CONTENANT DE L'AMIANTE AVANT REALISATION DE TRAVAUX DANS UN IMMEUBLE BÂTI

**Rapport N° 849015 établi le 03/05/2021**

**5 RUE JEAN JAURES  
78600 LE MESNIL-LE-ROI**

**Programme de travaux :** Cloisons à démolir: à l'extrémité « gauche » du bâtiment où l'entrée, la cuisine et le bureau seront supprimés pour agrandir la salle de motricité et dans la salle de propreté.

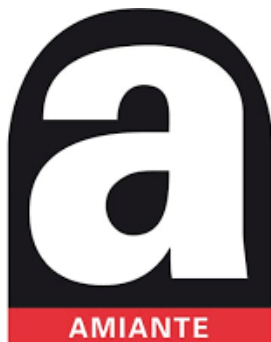
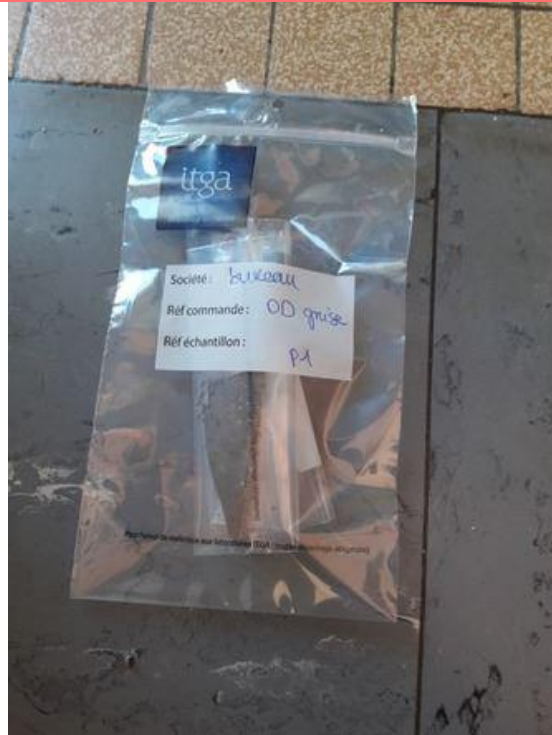
**PRELEVEMENT : P1**

Pièce ou Local	Bureau
Composant de la construction	Revêtements de sols
Partie du composant	Dalles de sol grise
Présence d'amiante	<b>Oui</b>
Plan N°	<b>1</b>

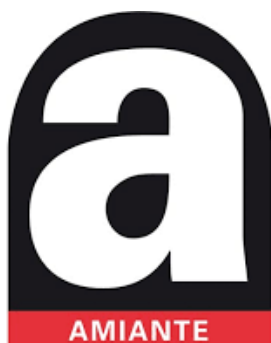
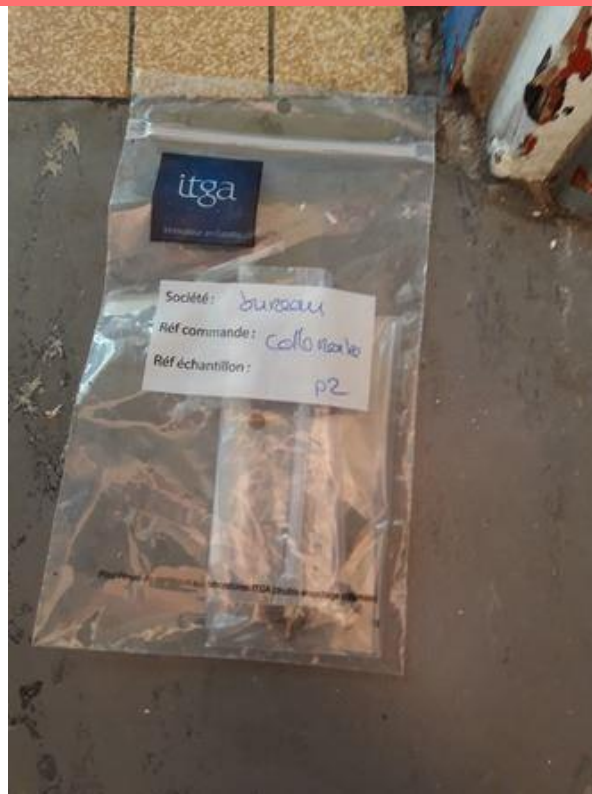
**PRELEVEMENT : P2**

Pièce ou Local	Bureau
Composant de la construction	Revêtements de sols
Partie du composant	Colles bitumineuses
Présence d'amiante	<b>Oui</b>
Plan N°	<b>1</b>

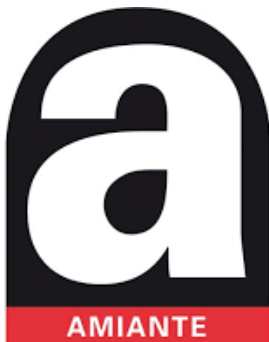
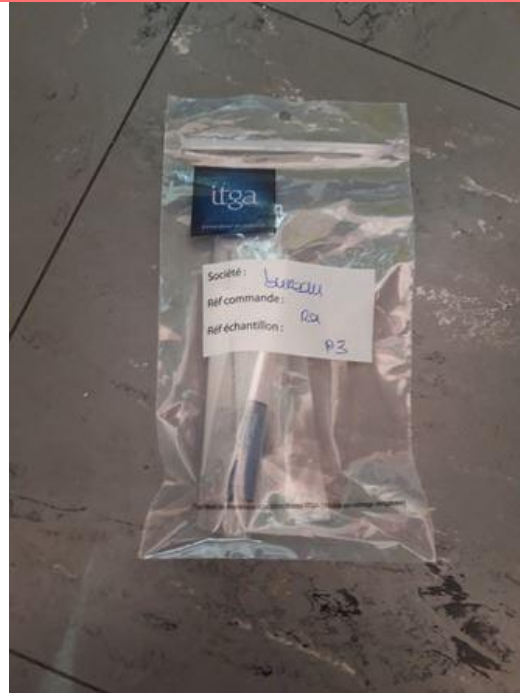
**PRELEVEMENT : P3**

Pièce ou Local	Bureau
Composant de la construction	Revêtements de sols
Partie du composant	Ragréage
Présence d'amiante	<b>Oui</b>
Plan N°	<b>1</b>

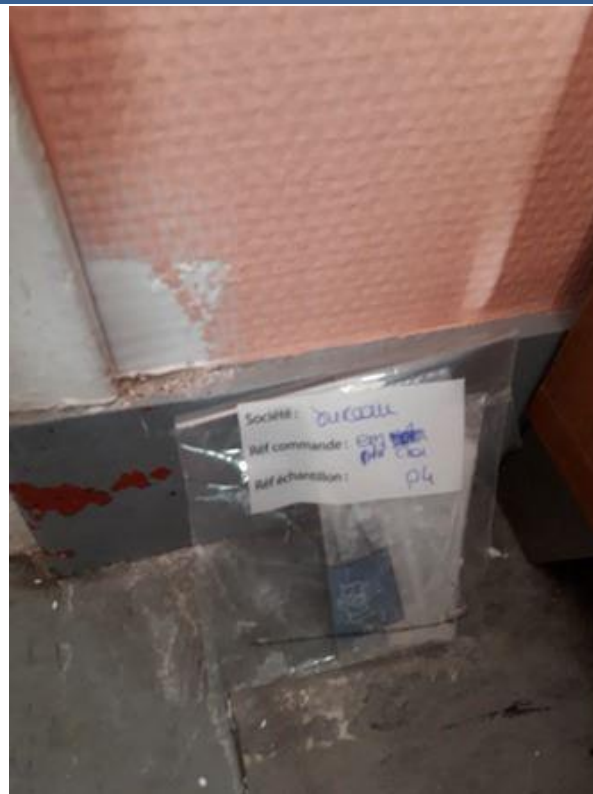
**PRELEVEMENT : P4**

Pièce ou Local	Bureau
Composant de la construction	Murs et cloisons maçonnés
Partie du composant	Enduits à base de plâtre
Présence d'amiante	<b>Non</b>
Plan N°	<b>1</b>

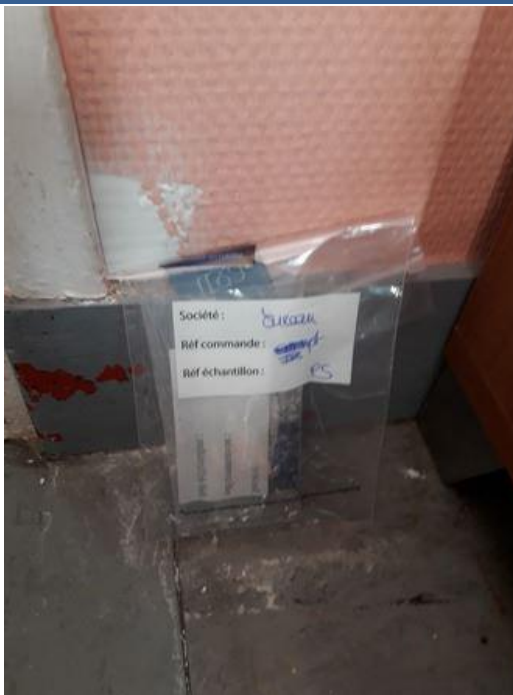
**PRELEVEMENT : P5**

<b>Pièce ou Local</b>	Bureau
<b>Composant de la construction</b>	Revêtements de murs, poteaux, cloisons, gaines, coffres
<b>Partie du composant</b>	Peinture
<b>Présence d'amiante</b>	<b>Non</b>
<b>Plan N°</b>	<b>1</b>

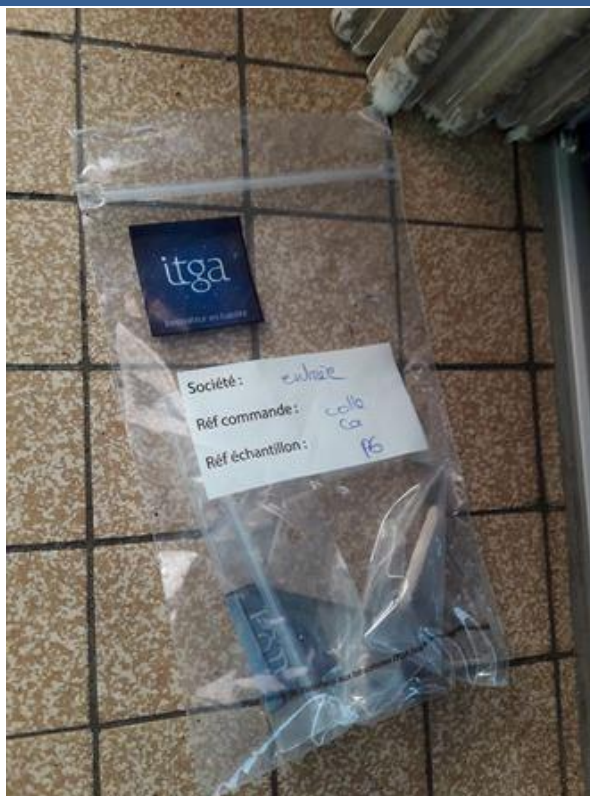
**PRELEVEMENT : P6**

<b>Pièce ou Local</b>	Entrée
<b>Composant de la construction</b>	Revêtements de sols
<b>Partie du composant</b>	Colles de carrelage
<b>Présence d'amiante</b>	<b>Non</b>
<b>Plan N°</b>	<b>1</b>

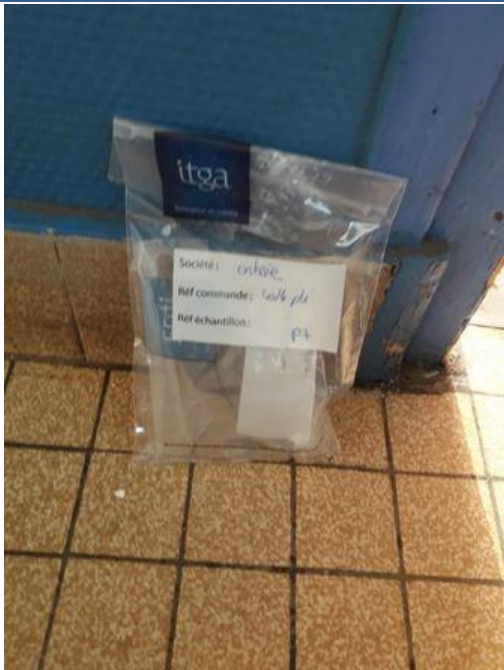
**PRELEVEMENT : P7**

<b>Pièce ou Local</b>	Entrée

<b>Composant de la construction</b>	Revêtements de murs, poteaux, cloisons, gaines, coffres	
<b>Partie du composant</b>	Colles Plinthe	
<b>Présence d'amiante</b>	<b>Non</b>	
<b>Plan N°</b>	<b>1</b>

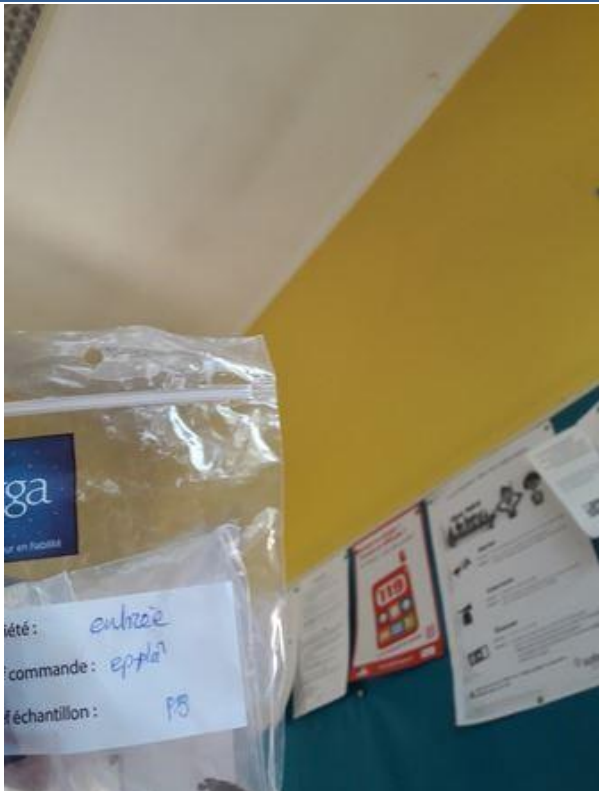
**PRELEVEMENT : P8**

<b>Pièce ou Local</b>	Entrée

<b>Composant de la construction</b>	Plafonds	
<b>Partie du composant</b>	Enduits à base de plâtre	
<b>Présence d'amiante</b>	<b>Non</b>	
<b>Plan N°</b>	<b>1</b>

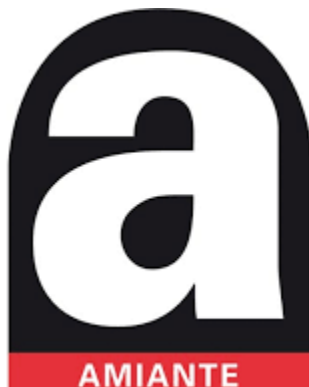
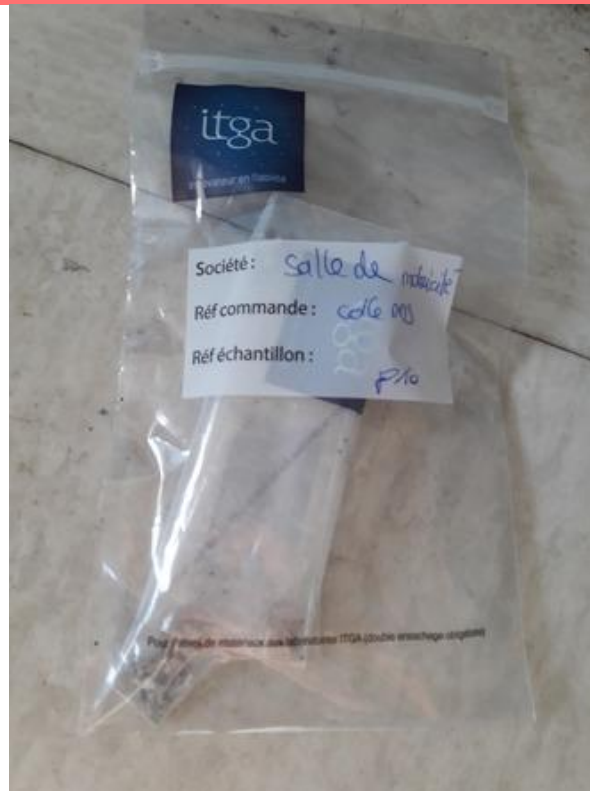
**PRELEVEMENT : P10**

Pièce ou Local	Salle de motricité
Composant de la construction	Revêtements de sols
Partie du composant	Colles non bitumineuses
Présence d'amiante	<b>Oui</b>
Plan N°	<b>1</b>

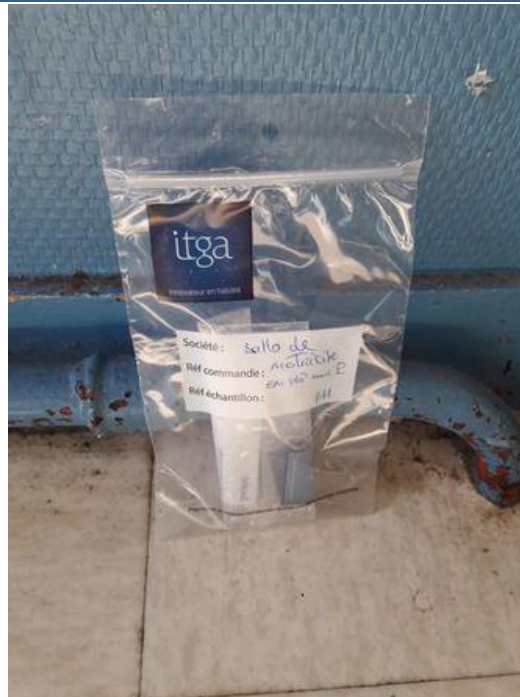
**PRELEVEMENT : P11**

<b>Pièce ou Local</b>	Salle de motricité
<b>Composant de la construction</b>	Murs et cloisons maçonnés
<b>Partie du composant</b>	Enduits à base de plâtre
<b>Présence d'amiante</b>	<b>Non</b>
<b>Plan N°</b>	<b>1</b>

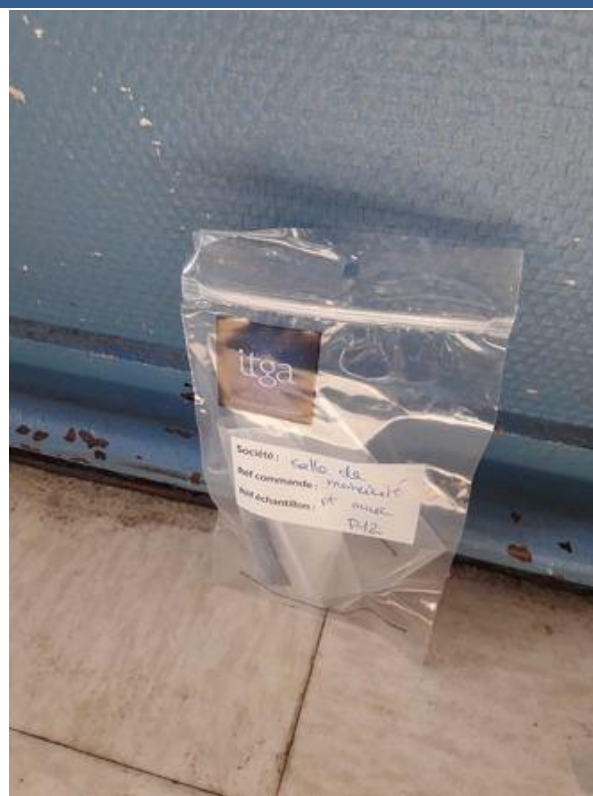
**PRELEVEMENT : P12**

<b>Pièce ou Local</b>	Salle de motricité
<b>Composant de la construction</b>	Revêtements de murs, poteaux, cloisons, gaines, coffres
<b>Partie du composant</b>	Peinture
<b>Présence d'amiante</b>	<b>Non</b>
<b>Plan N°</b>	<b>1</b>

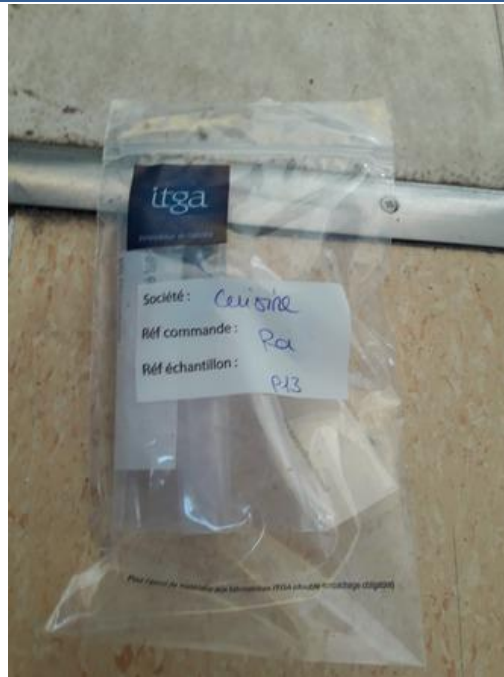
**PRELEVEMENT : P13**

Pièce ou Local	Cuisine
Composant de la construction	Revêtements de sols
Partie du composant	Ragréage
Présence d'amiante	<b>Non</b>
Plan N°	<b>1</b>

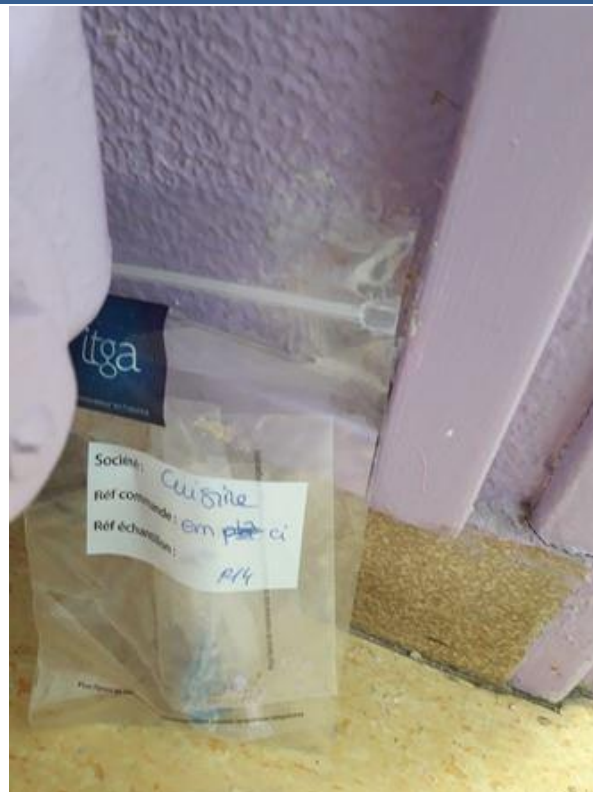
**PRELEVEMENT : P14**

Pièce ou Local	Cuisine
Composant de la construction	Murs et cloisons maçonnés
Partie du composant	Enduits à base de ciment
Présence d'amiante	<b>Non</b>
Plan N°	<b>1</b>

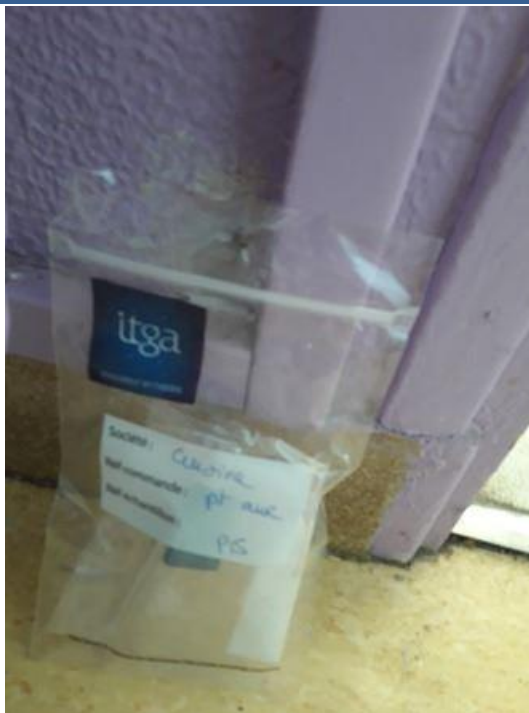
**PRELEVEMENT : P15**

<b>Pièce ou Local</b>	Cuisine
<b>Composant de la construction</b>	Revêtements de murs, poteaux, cloisons, gaines, coffres
<b>Partie du composant</b>	Peinture décoratives Gouttelettes
<b>Présence d'amiante</b>	<b>Non</b>
<b>Plan N°</b>	<b>1</b>

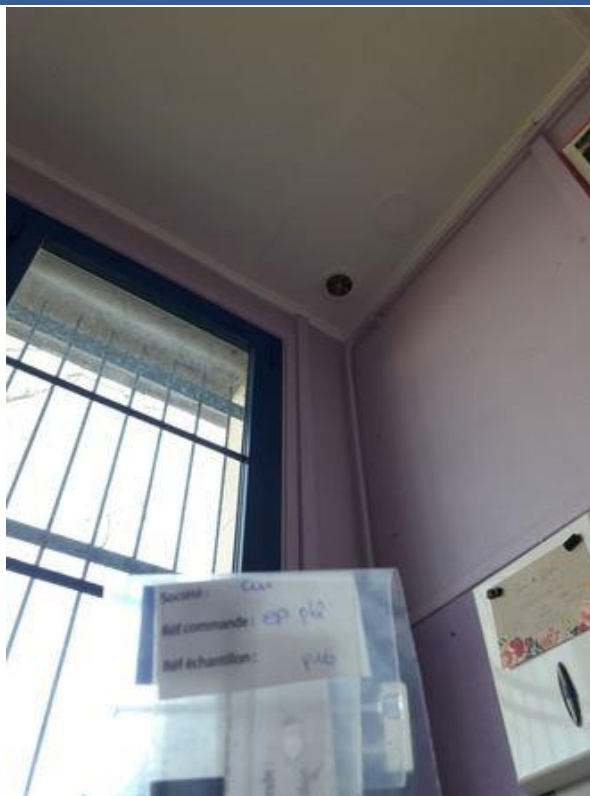
**PRELEVEMENT : P16**

<b>Pièce ou Local</b>	Cuisine
<b>Composant de la construction</b>	Plafonds
<b>Partie du composant</b>	Enduits à base de plâtre
<b>Présence d'amiante</b>	<b>Non</b>
<b>Plan N°</b>	<b>1</b>

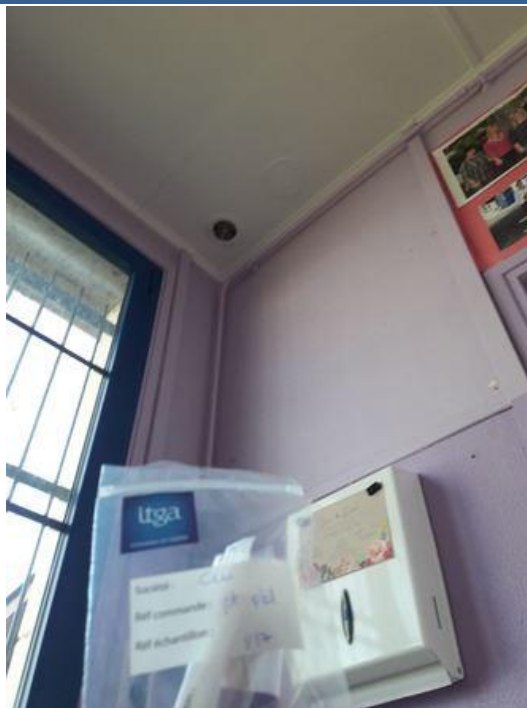
**PRELEVEMENT : P17**

Pièce ou Local	Cuisine
Composant de la construction	Plafonds
Partie du composant	Peintures
Présence d'amiante	<b>Non</b>
Plan N°	<b>1</b>

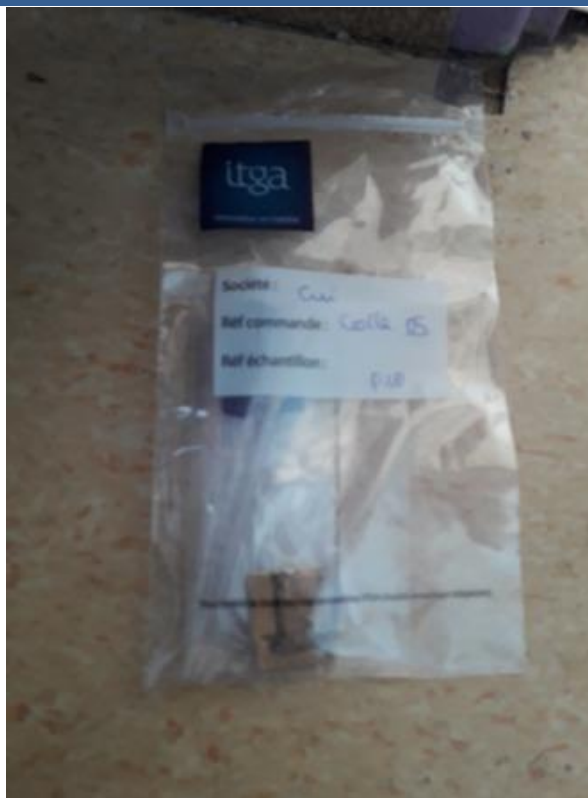
**PRELEVEMENT : P18**

Pièce ou Local	Cuisine
Composant de la construction	Revêtements de sols
Partie du composant	Colles non bitumineuses
Présence d'amiante	<b>Non</b>
Plan N°	<b>1</b>

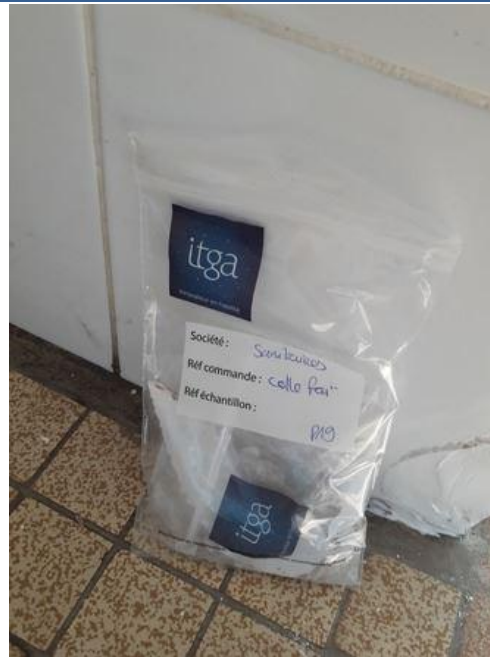
**PRELEVEMENT : P19**

<b>Pièce ou Local</b>	Salle de propreté
<b>Composant de la construction</b>	Revêtements de murs, poteaux, cloisons, gaines, coffres
<b>Partie du composant</b>	Colles Faience
<b>Présence d'amiante</b>	<b>Non</b>
<b>Plan N°</b>	<b>1</b>

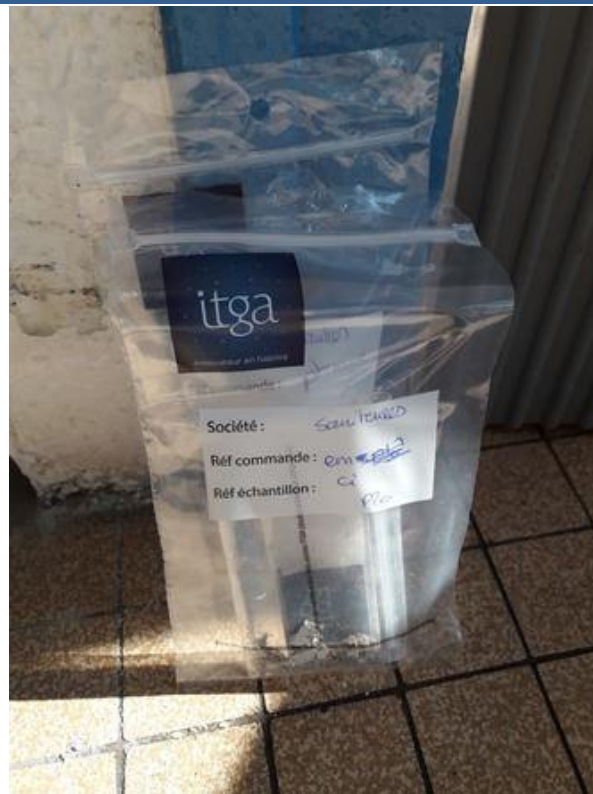
**PRELEVEMENT : P20**

<b>Pièce ou Local</b>	Salle de propreté
<b>Composant de la construction</b>	Murs et cloisons maçonnés
<b>Partie du composant</b>	Enduits à base de ciment
<b>Présence d'amiante</b>	<b>Non</b>
<b>Plan N°</b>	<b>1</b>

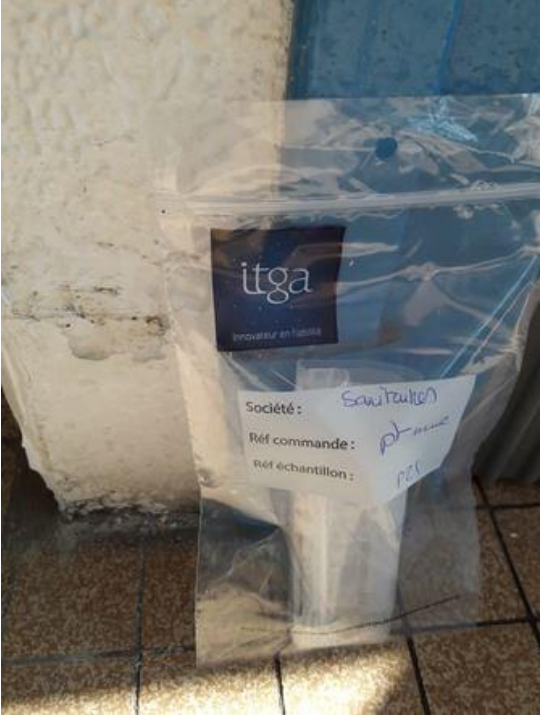
**PRELEVEMENT : P21**

<b>Pièce ou Local</b>	Salle de propreté

<b>Composant de la construction</b>	Revêtements de murs, poteaux, cloisons, gaines, coffres	
<b>Partie du composant</b>	Peinture décoratives Gouttelettes	
<b>Présence d'amiante</b>	<b>Non</b>	
<b>Plan N°</b>	<b>1</b>
